BŪVNICĪBAS DARBU IZPILDE SEŠU ZAĻĀS INFRASTRUKTŪRAS ELEMENTU DEMONSTRĒJUMU IZVEIDOŠANAI (C5.1.)

Būvniecības darbu izpilde sešu zaļās infrastruktūras elementu demonstrējumu izveidošanai (C5.1.)

ATSKAITE PAR BŪVUZRAUDZĪBAS PLĀNA IZPILDI

Objekta nosaukums:	Meliorācijas sistēmas ierīkošana (laba virszemes ūdens stāvokļa sasniegšana) objektā "Purvmaļi", Saldus novads, Šķēdes pagasts
Objekta atrašanās vieta:	"Purvmaļi", Saldus novads, Šķēdes pagasts
Pasūtītājs:	Biedrība "Zemnieku saeima", Reģ. Nr. 40008042411
Būvuzraugs:	Andris Liepa, sert.nr.4-04222, IK „AL MELIOR”, līguma Nr. 2025/2
Būvuzņēmējs:	SIA "MELIORCELTNIEKS"; Atbildīgais būvdarbu vadītājs: Andrejs Rozītis, Sert.Nr.4-02672

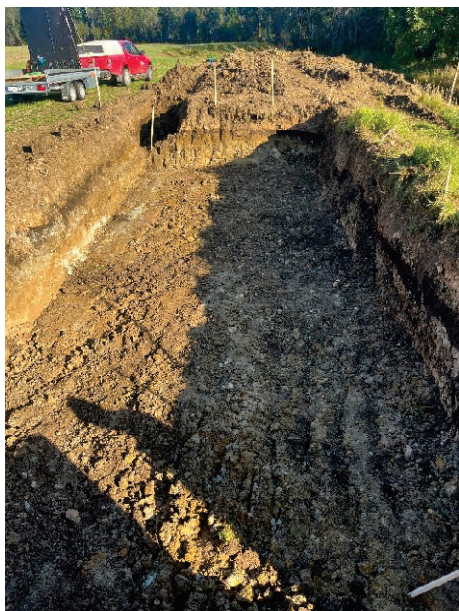
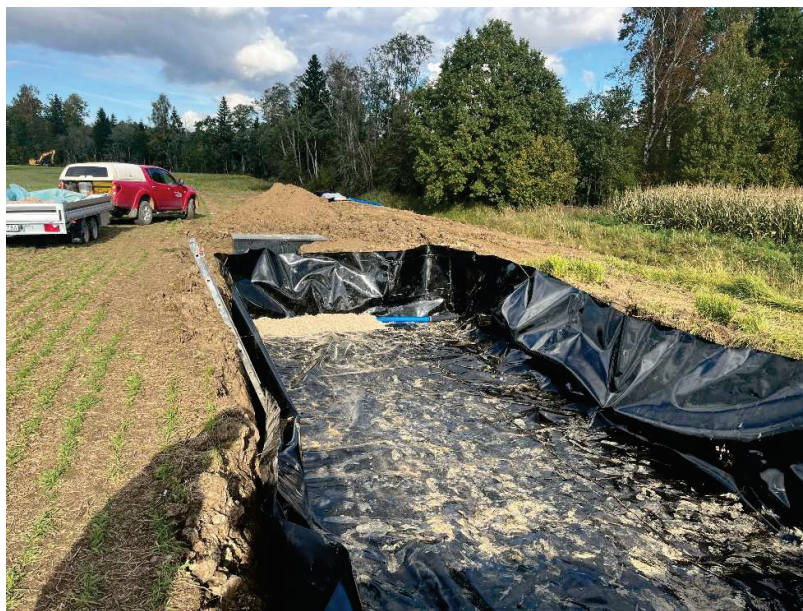
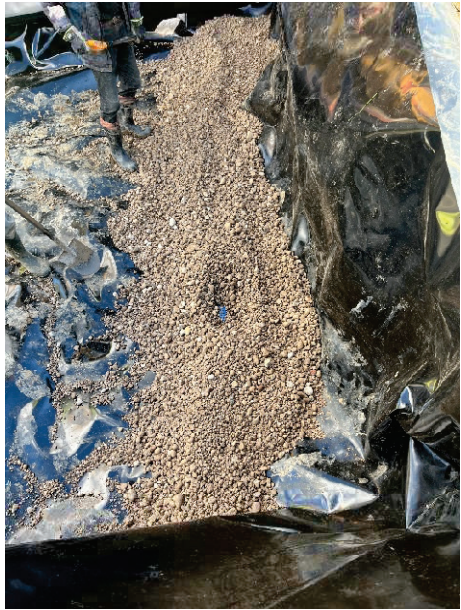
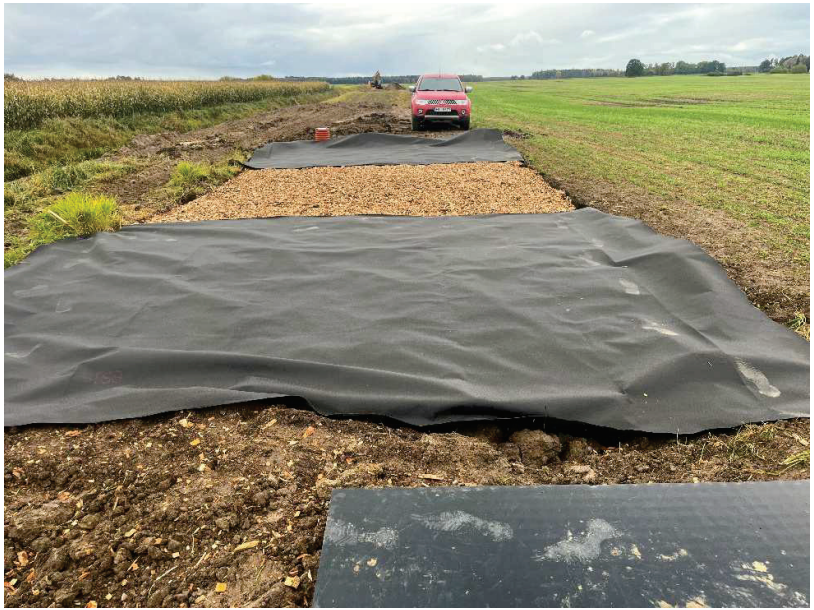
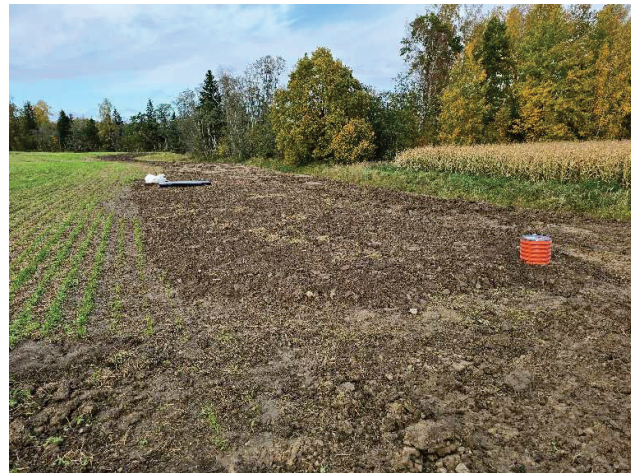
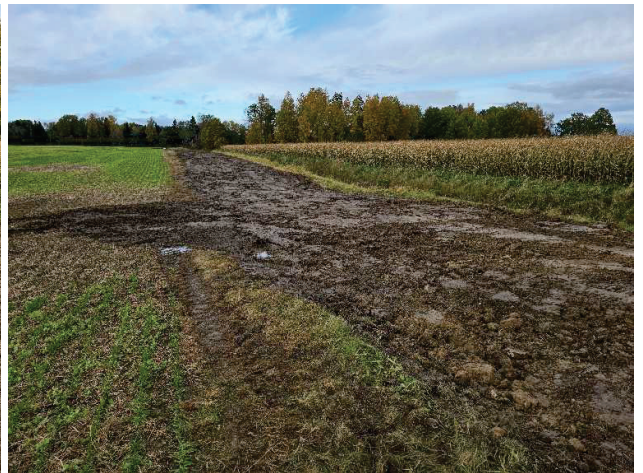
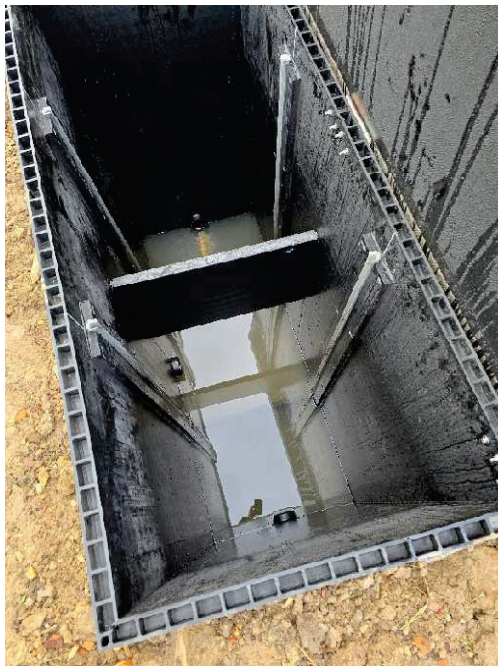
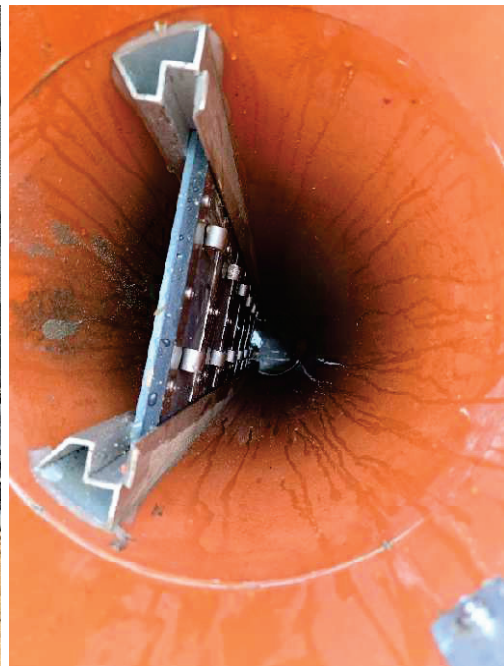
1. **Bioreaktoru izbūve** – sagatavota pamatne, ģeomembrānas izbūve un šuvju metināšana, drenāžas un ūdens līmeņa regulēšanas aku izbūve, koksnes šķeldas pildījums bioreaktorā, ģeotekstila virsklājs un augsnes virskārtas atjaunošana.

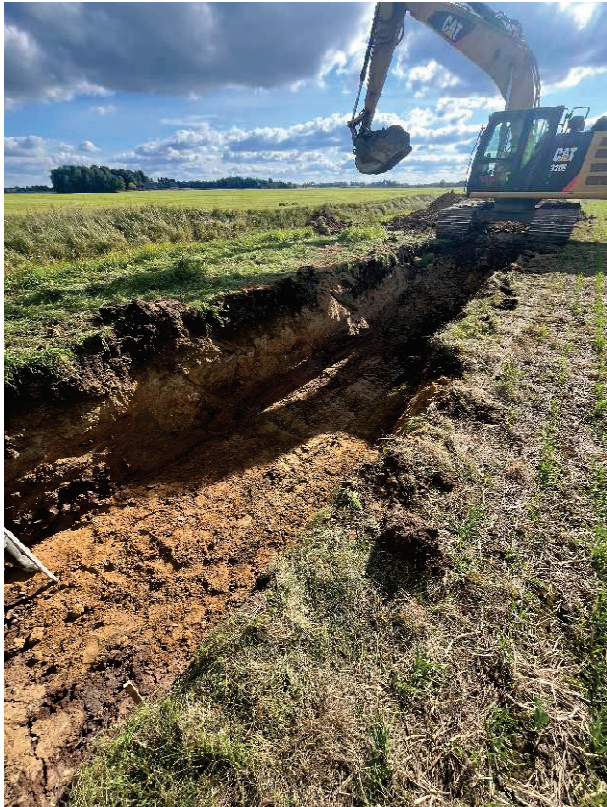
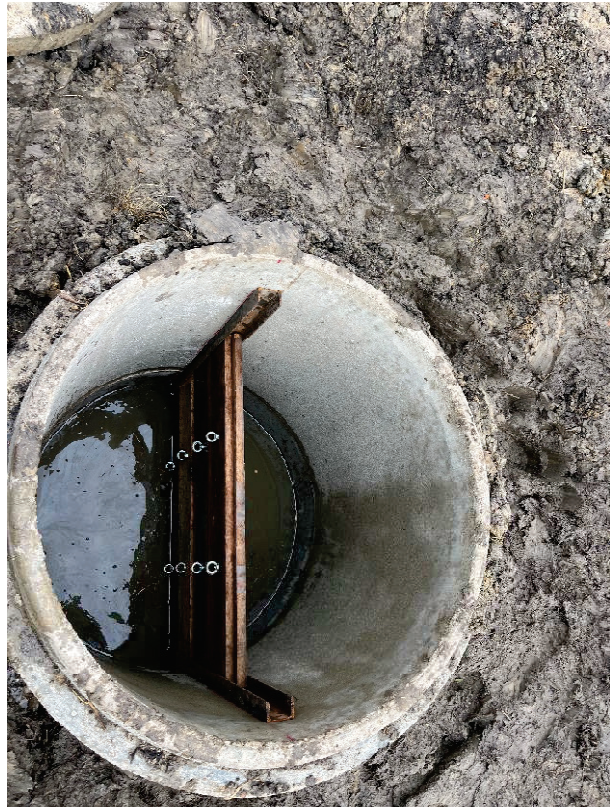
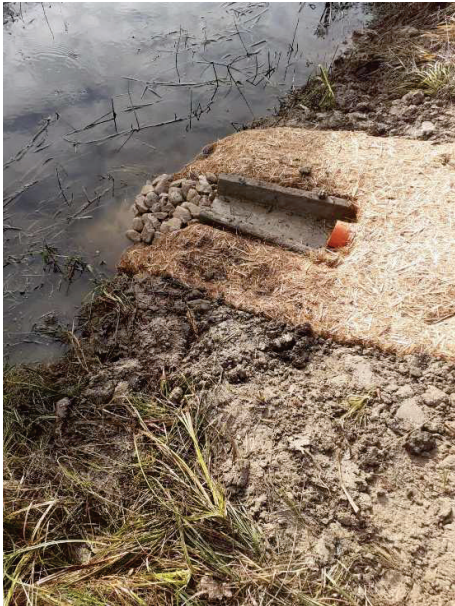
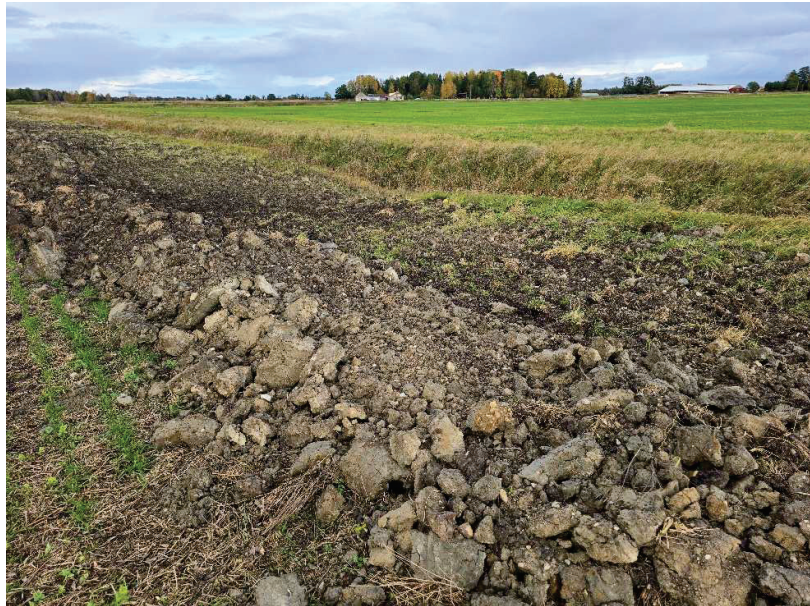
2. **Kontrolētās drenāžas izbūve** – drenāžas cauruļu izbūve tranšejā, kontrolakas ar ūdens līmeņa regulēšanu izbūve, nostiprinātas iztekas izbūve grāvī.

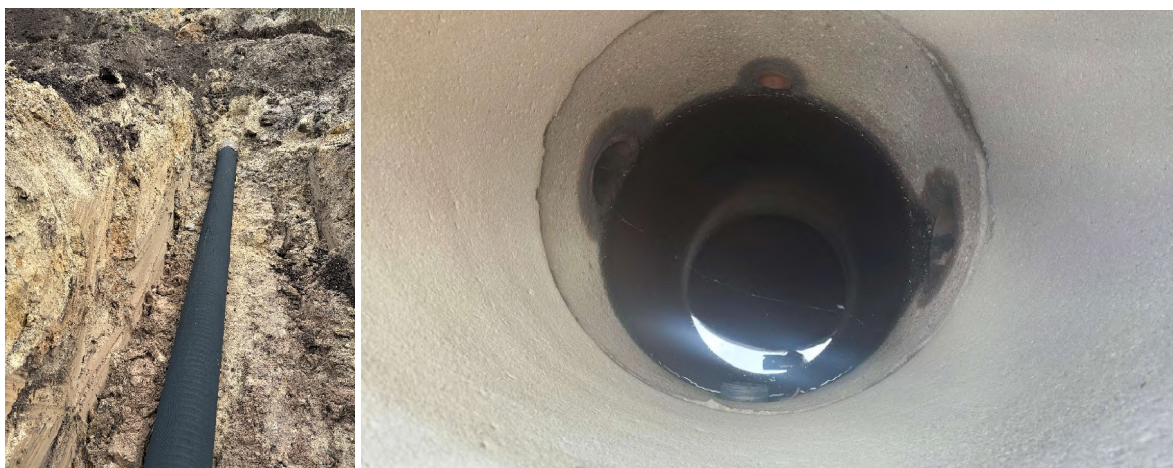
1. **Esošās drenāžas remonts** – drenāžas cauruļu izbūve tranšējā. Esošās kontrolakas remonts.

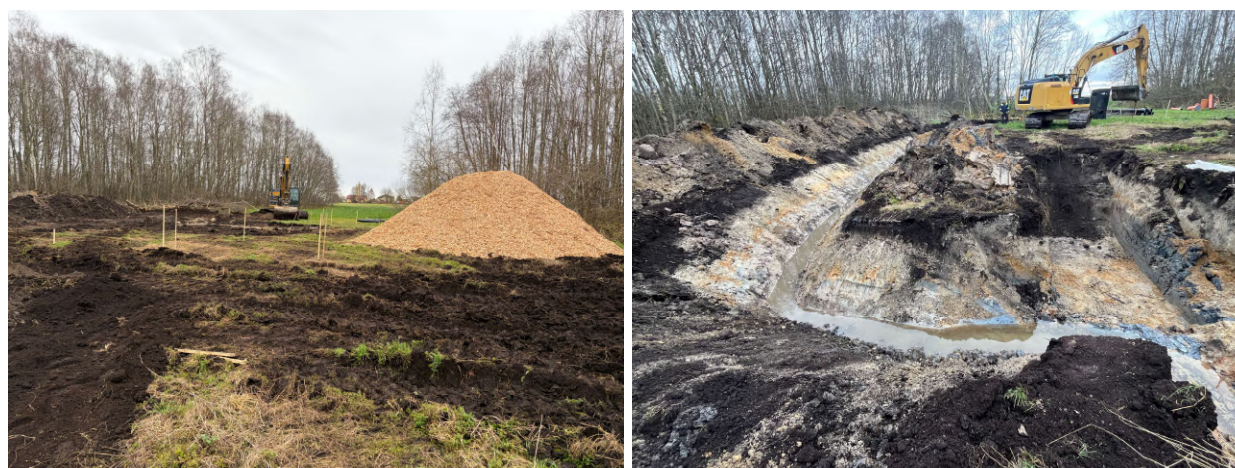
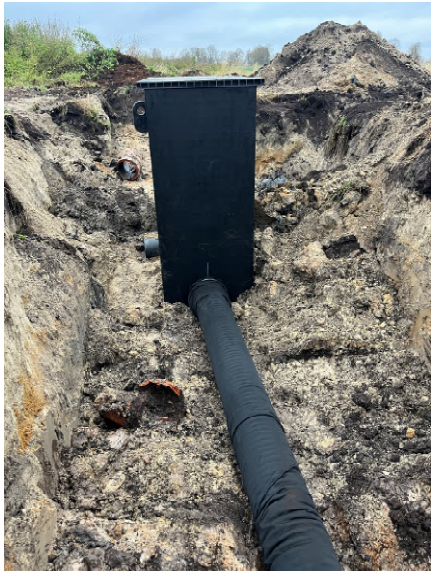
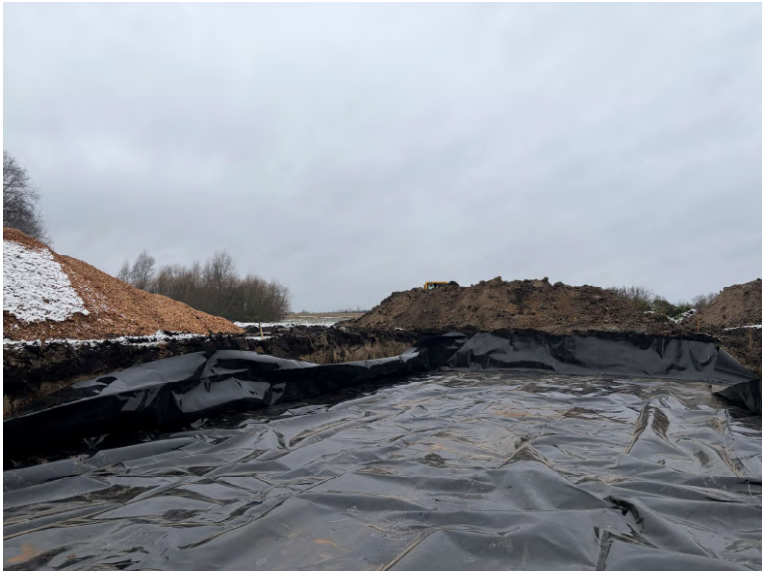
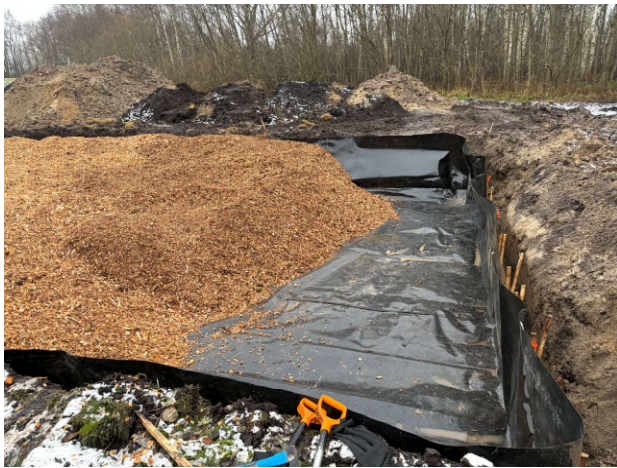
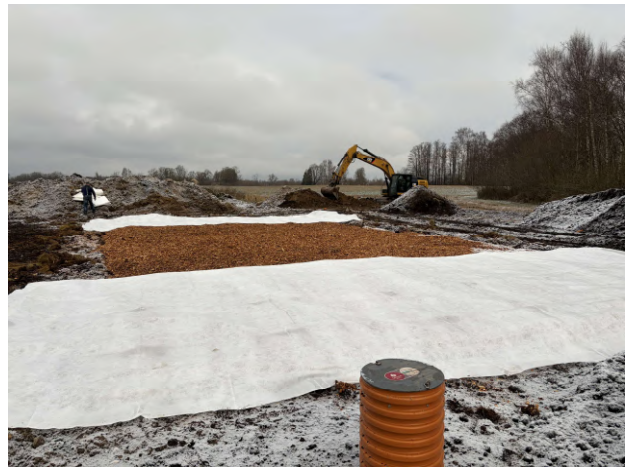
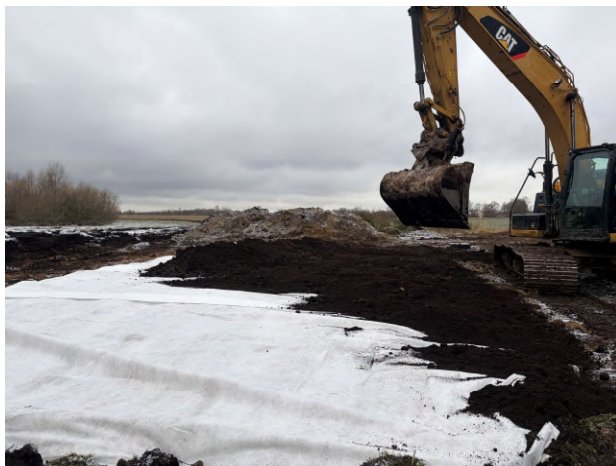
2. **Bioreaktoru izbūve** – sagatavota pamatne, ģeomembrānas izbūve un šuvju metināšana, drenāžas un ūdens līmeņa regulēšanas aku izbūve, koksnes šķeldas pildījums bioreaktorā, ģeotekstila virsklājs un augsnes virskārtas atjaunošana.

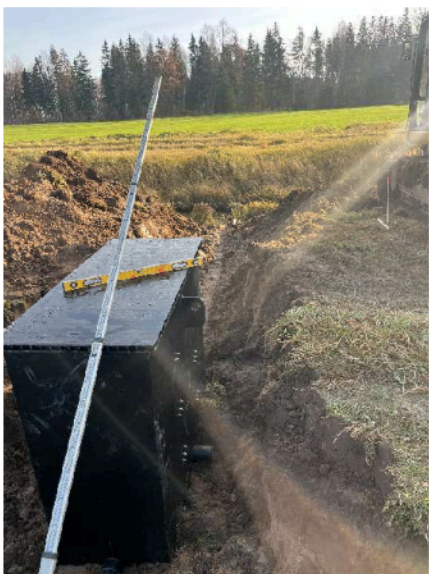
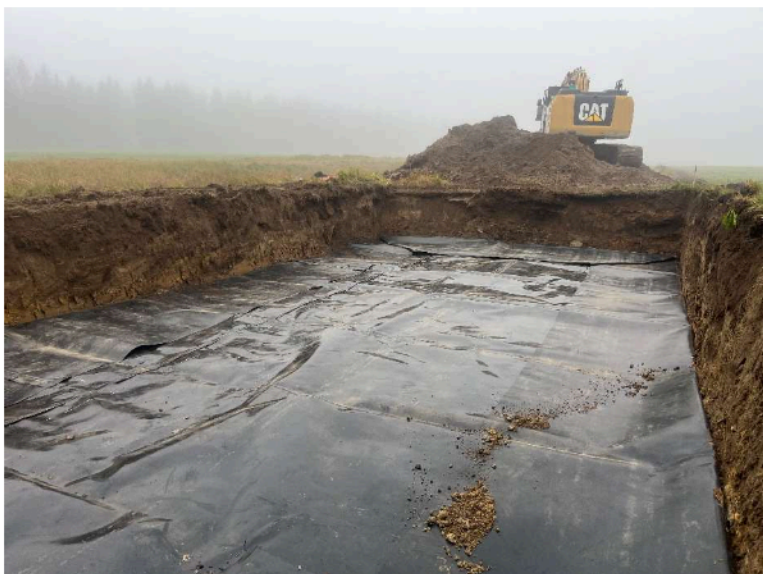
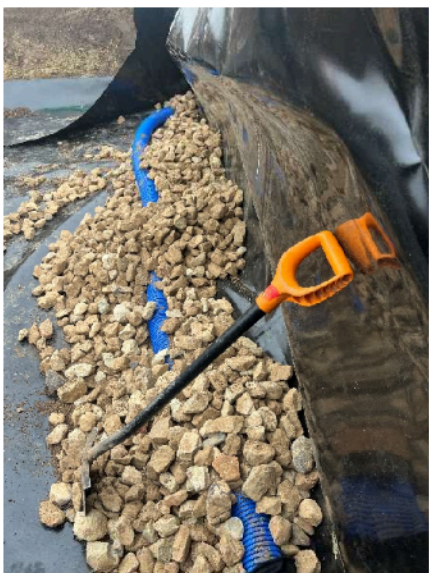
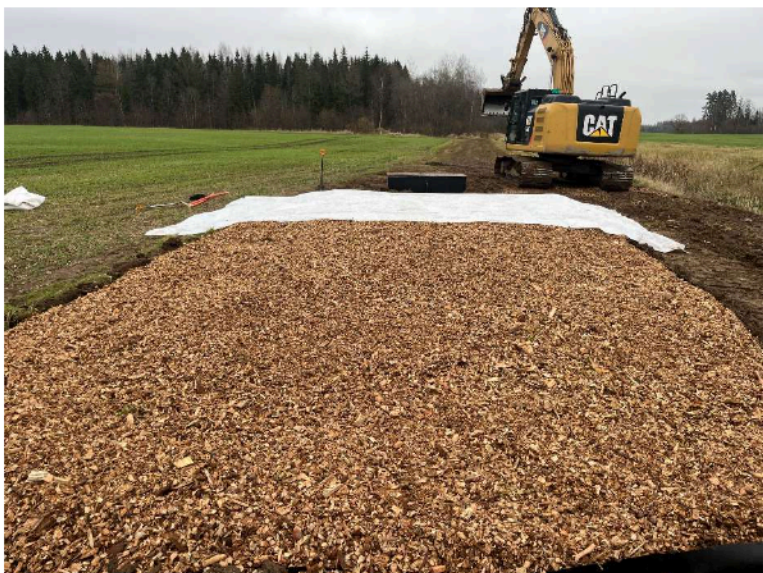
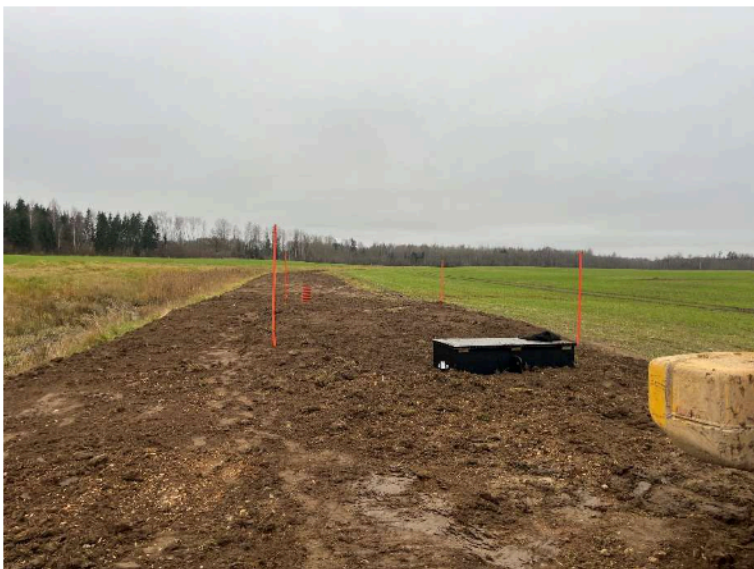
1. **Bioreaktoru izbūve** – sagatavota pamatne, ģeomembrānas izbūve un šuvju metināšana, drenāžas un ūdens līmeņa regulēšanas aku izbūve, koksnes šķeldas pildījums bioreaktorā, ģeotekstila virsklājs un augsnes virskārtas atjaunošana.

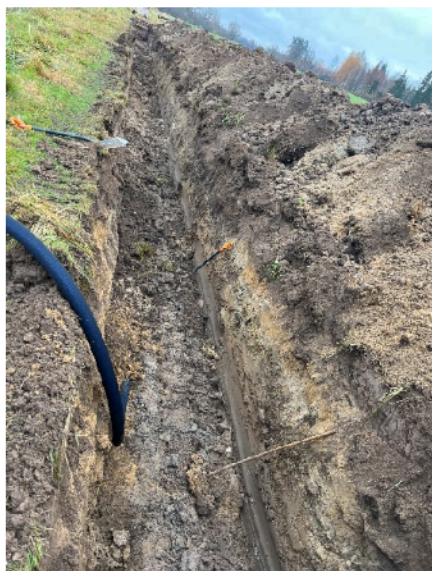
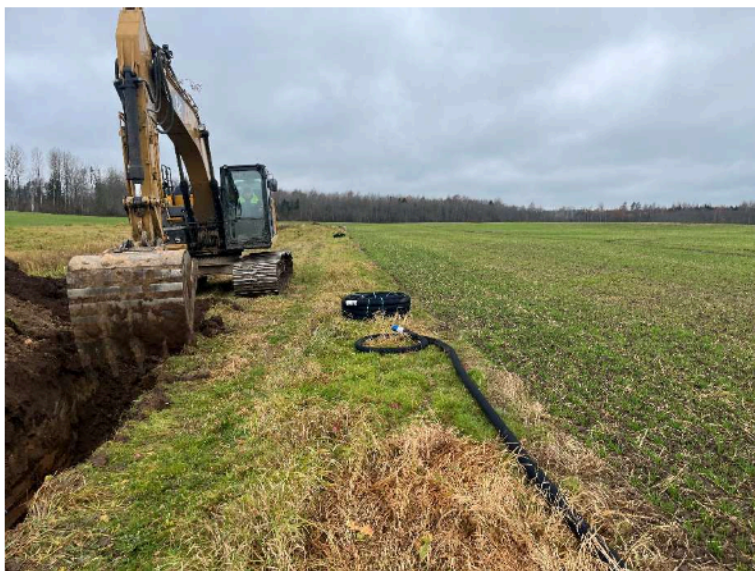
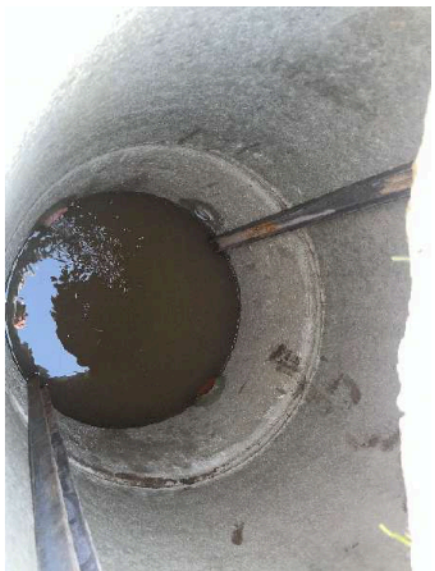
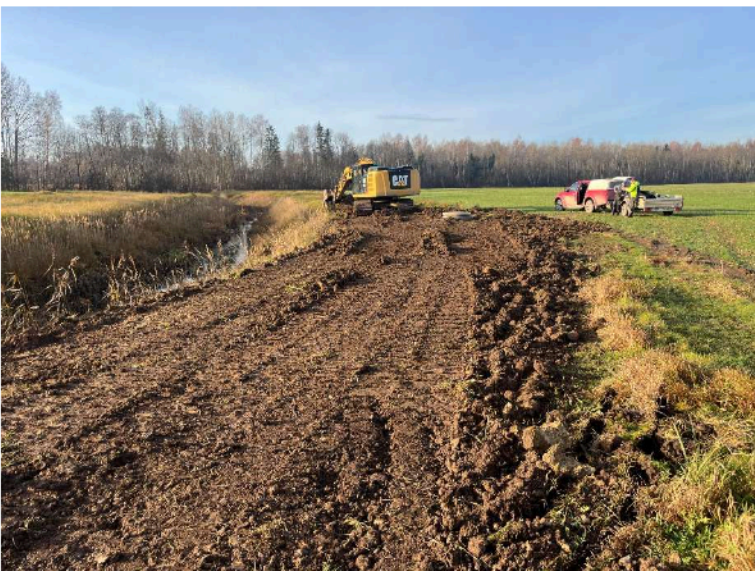
2. **Piesātinātās buferjoslas izbūve** – drenāžas cauruļu izbūve tranšējā, kontrolakas ar ūdens līmeņa regulēšanu izbūve, nostiprinātas iztekas izbūve grāvī.
